Hochwasser Hochwasser vom 12. Mai 1999

Das Ereignis

Bünz Bünzaue Möriken

Bünzaue Bünzaue Möriken

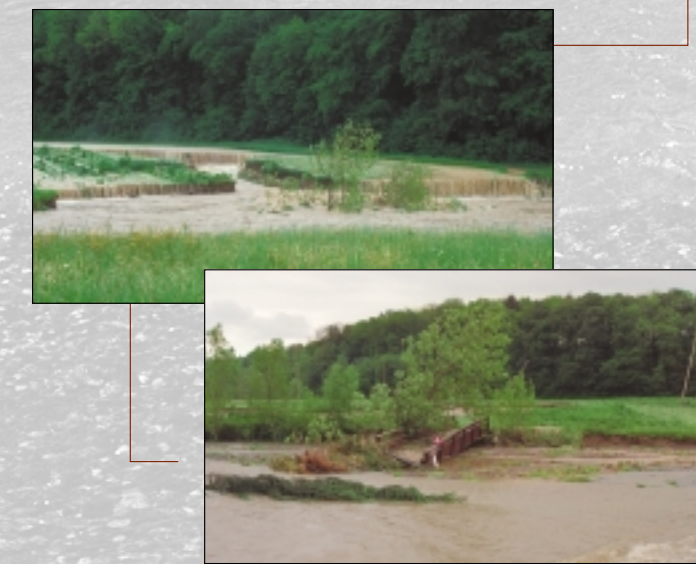
Die Niederschläge am 12. Mai 1999 führten im ganzen Kanton Aargau zu Hochwassern und zahlreichen Überflutungen. Nach 1994, 1995 und Februar 1999 war die Bünz im Bereich der Gemeinde Möriken erneut betroffen. Das Hochwasser am 12. Mai 1999 entsprach nahezu einem 100-jährlichen Ereignis und führte zu massiven Erosionserscheinungen und Geschiebeumlagerungen. Der Schwerpunkt lag zwischen der Brücke Rosimatten und der Linkskurve Mühlematten, weil hier das Längsgefälle die grösste Steilheit (bis 12%) aufweist.

Die Erosionsprozesse nahmen ihren Anfang bei der Schwelle oberhalb der Holzbrücke, obwohl hier die Ufer stark verbaut waren. Gleichzeitig erodierte das bereits angerissene linke Ufer oberhalb Risi weiter (Phase 1). Anschliessend wurde die Holzbrücke umspült. Das rechte Steilufer zwischen der Brücke und der Rechtskurve Risi, der grösste Teil der Felder oberhalb der Holzbrücke sowie die Linkskurve Mühlematten wurden massiv abgetragen (Phase 2). Das über die Wiesen strömende Wasser verursachte beim Rückfluss in die Bünz, oberhalb Risi einen Erosionstrichter.

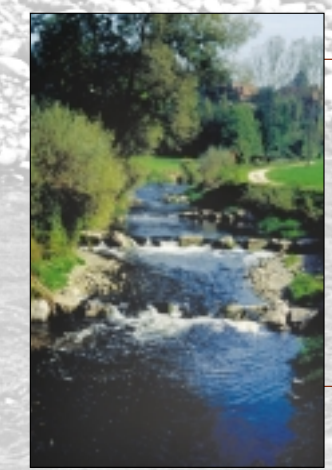
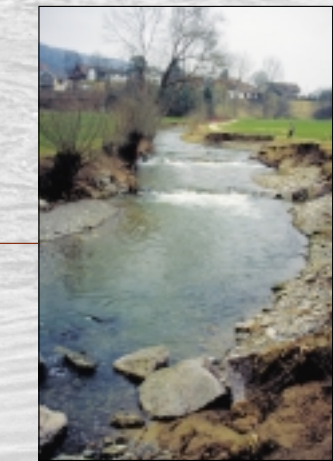
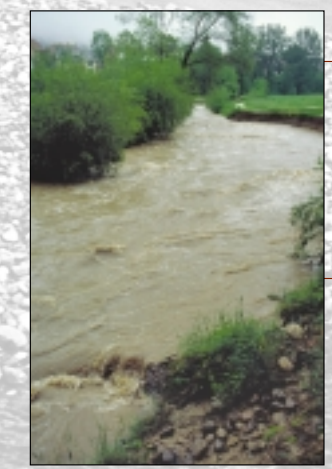
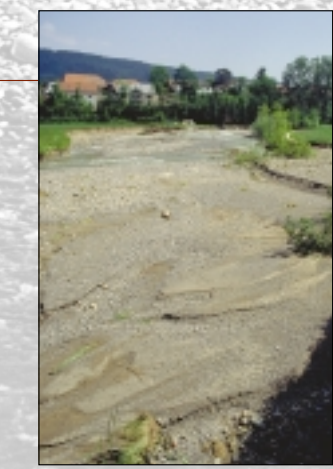
30. September 1997

10. März 1999

12. Mai 1999

18. Mai 1999

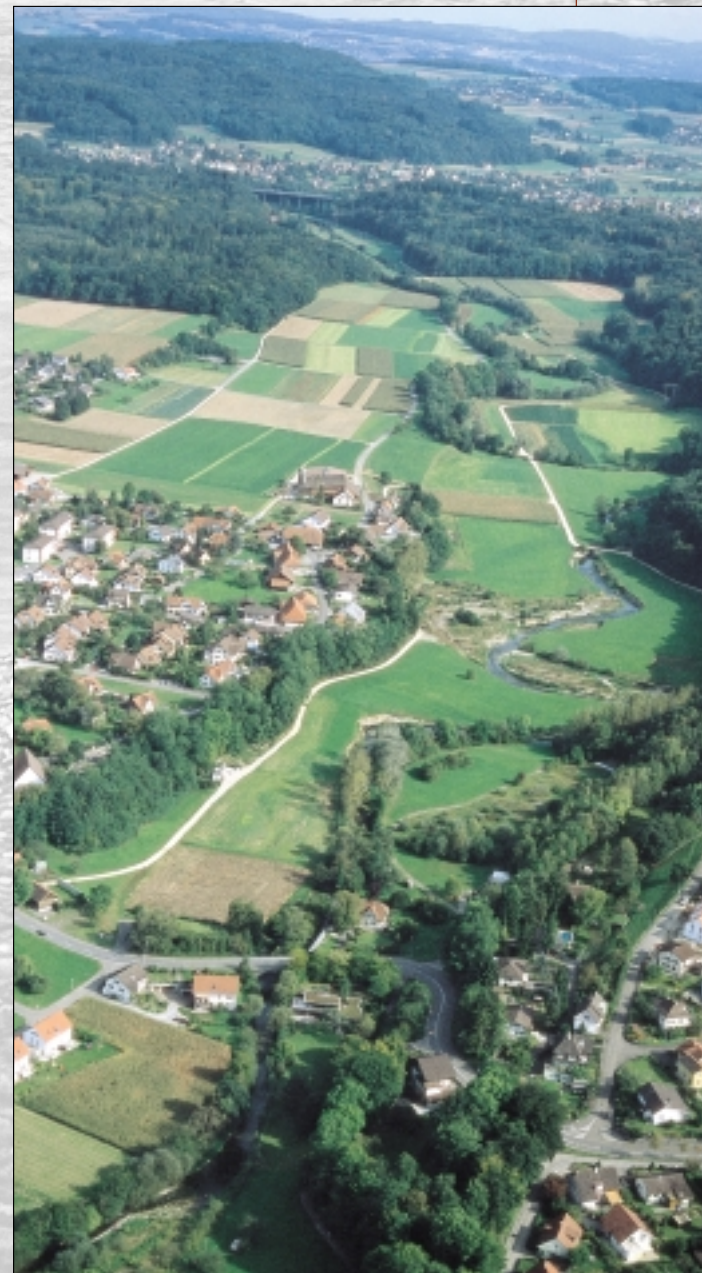
Bestehende oder neue Infrastrukturanlagen wie Gasleitung, Kanalisation, Stromkabel, Trinkwasserfassungen und deren Leitungen sollen ausserhalb von potenziellen Erosionsbereichen verlegt werden. Damit die neu entstandene Aue auch tatsächlich mehr Platz für eine mäandrierende Bünz erhält, wurde entlang des rund 4 km langen Bachlaufes eine Landumlegung mit Nutzungsentflechtung durchgeführt. Dabei wurde die maximale Überflutungsfläche sowie das potenziell erosionsgefährdete Land der öffentlichen Hand zugeteilt.
